Türkontakt reparieren – Selbst gemacht

Schritt 1 – Türverkleidung abnehmen

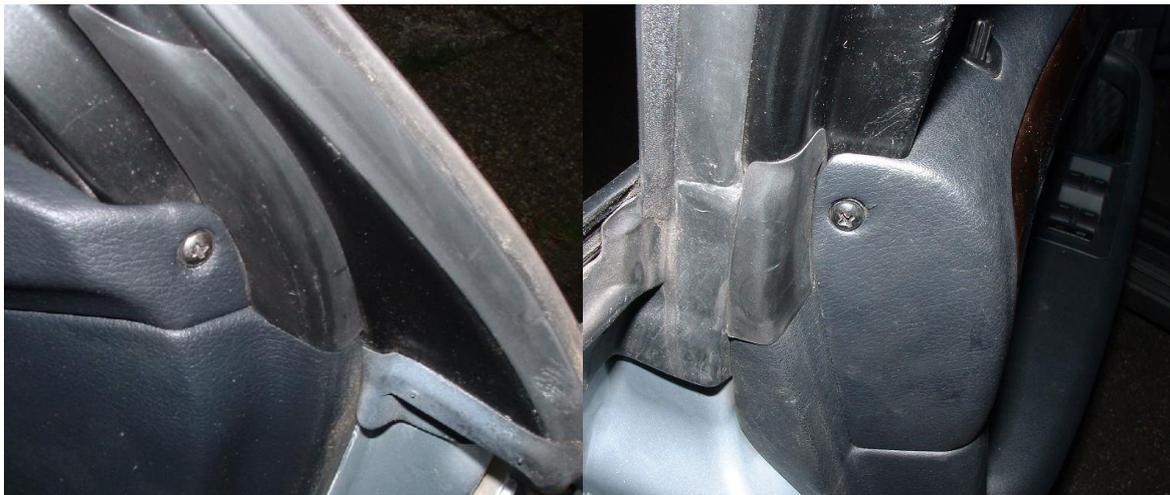
Hier im Bild die Schraube vorne unddas Ganze hinten

Dazu die beiden Schrauben vorne und hinten jeweils im oberen Bereich entfernen, und die Türverkleidung einfach vor unten nach oben etwa zwei Zentimeter anheben.

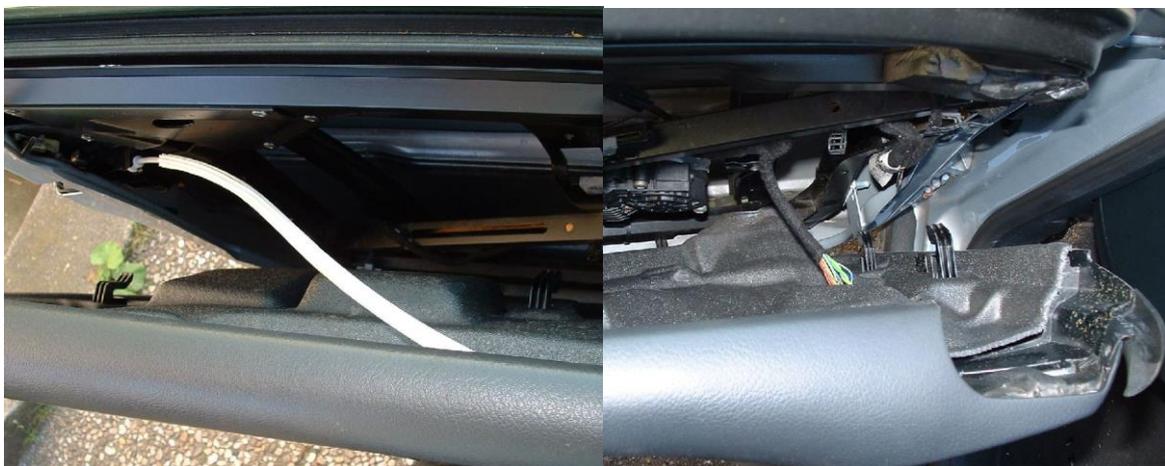
hier sieht man das Zugseil zum Türöffner und daneben den Kabelstrang für Lautsprecher etc.

Beim Anheben etwas aufpassen, da diverse Kabel für Lautsprecher, Türschließung, Beleuchtung und Fensterheber, sowie das Zugseil für den inneren Türöffner noch an der Verkleidung „hängen“. Ich habe nur die (in meinem Fall drei) Steckverbinder vorne gelöst und das Zugseil ausgehängt aber das Kabel zu den Fensterheberschaltern dran gelassen, da sie Stecker nicht gleich zugänglich sind und den Ausbau der Schalterblende erfordern. Man kann die Verkleidung dann eigentlich bei geöffneter Tür ganz gut abstellen.

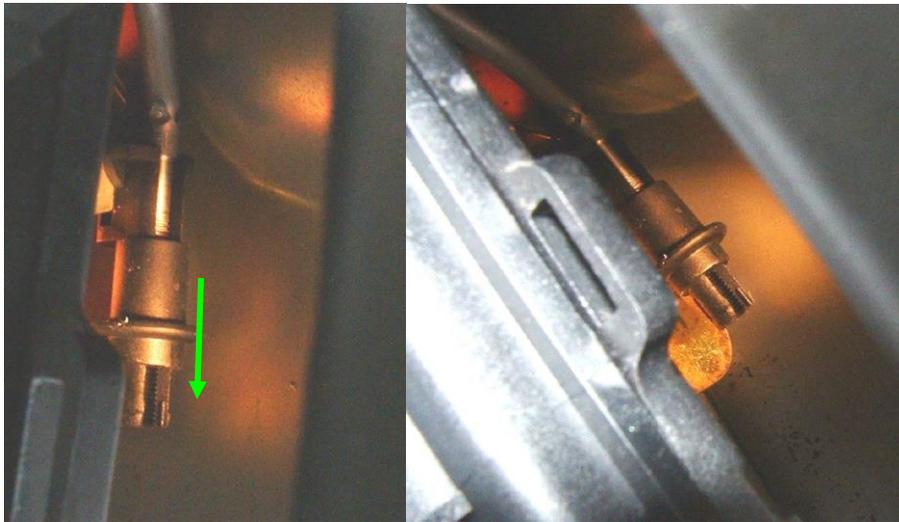
hier eine Detailaufnahme der Führung mit Hülse

Das Gestänge ist das graue Ding, welches nach oben aus der Führung ragt. Die Hülse kann an diesem wulstigen Ring einfach nach unten gezogen werden, ohne, dass sie komplett abgeht.

Dann muss das Gestänge, welches vom äußeren Türöffnergriff kommt, ausgeklinkt werden. Es liegt etwas unzugänglich hinter der Schlosseinheit und ist mit seinem äußeren, gewindeartigen Ende in eine Plastikführung eingelegt und mit einer Hülse gesichert. Diese Hülse erkennt man hier an ihrer „Griffwulst“ und muss zunächst – wie auch immer – nach unten geschoben werden, dann liegt das Gestänge offen in der Führung und kann mit einem kleinen Schraubendreher am unteren Ende herausgehoben werden.

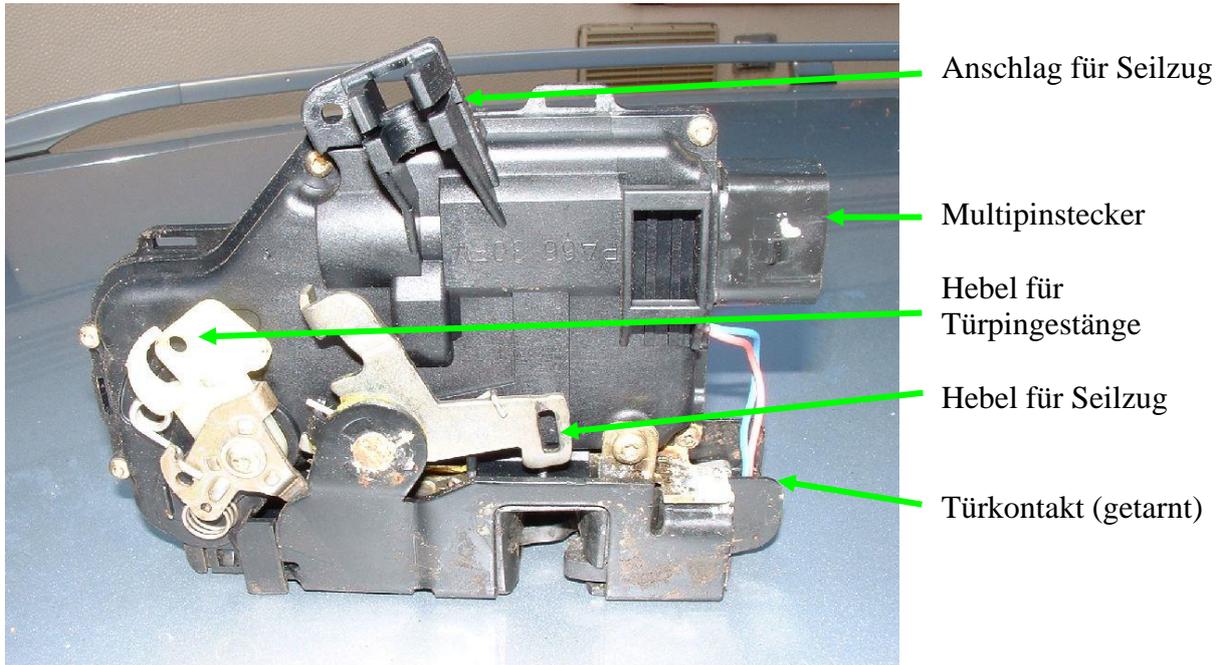
Die Schlosseinheit ohne den Schließzylinder

Auf dem Bild kann man schon die beiden Kabel erkennen, die aus dem Gehäuse kommend unter einer Metallklammer verschwinden. Das sind die Anschlüsse des Kontaktes.

Gut lässt sich hier auch noch mal die Führung für das Türgriffgestänge, mit heruntergeschobener Hülse erkennen.

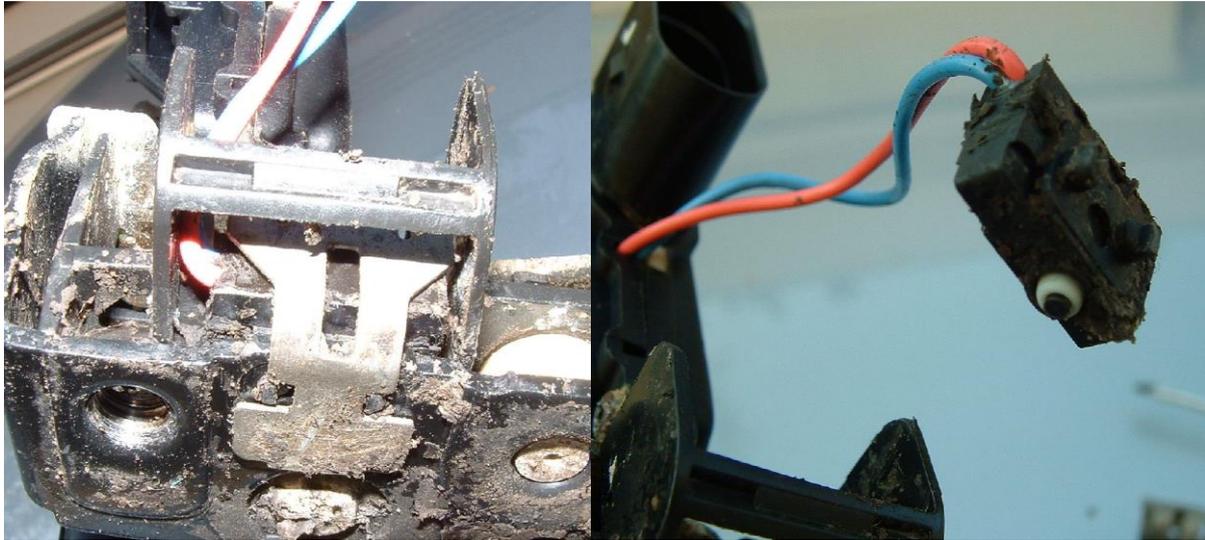
Links ist der Kontakt noch unter der Klammer und hier rechts ist er frei

Jetzt lässt sich der Kontakt durch einfaches Abhebeln der Halteklammer abnehmen:

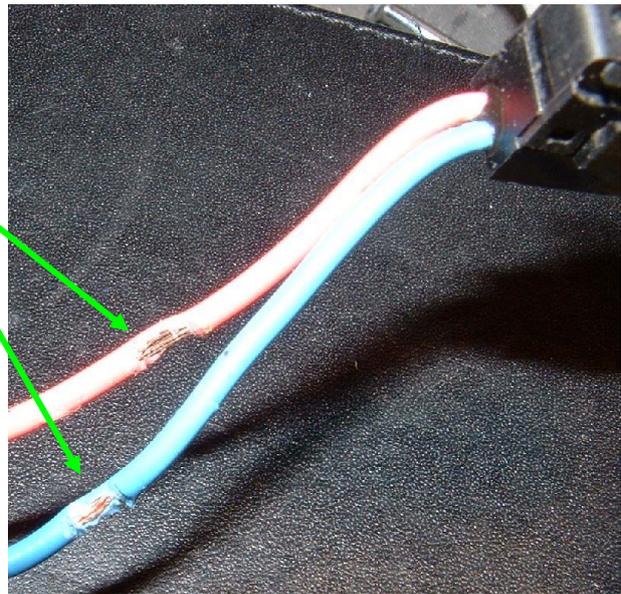
Um sicherzugehen, ob auch tatsächlich der Schalter defekt ist, habe ich die Isolierung der Zuleitungen etwas aufgeschnitten und dann mit einem Multimeter als Durchgangsprüfer getestet. Wer drei Hände und feine Prüfspitzen hat kann auch ohne das Kabel zu beschädigen am Multipinstecker prüfen. Ich habe ausgemessen dass die Leitungen auf Pin 3 und 4 enden, wobei die rote Leitung vermutlich Pluspotenzial führt, welches auch noch an anderen Pins anliegt. Das aber ohne Gewähr, da ich im stromlosen Zustand gemessen habe und ohnehin die Messung direkt am Kabel für einfacher bzw. zuverlässiger halte, da nichts mehr dazwischen liegt.

Ich habe die Schnittstellen übrigens bewußt etwas zueinander versetzt, damit sie später selbst dann nicht zusammen kommen können, wenn die Isolierung (die natürlich später draufkommt) verloren geht.

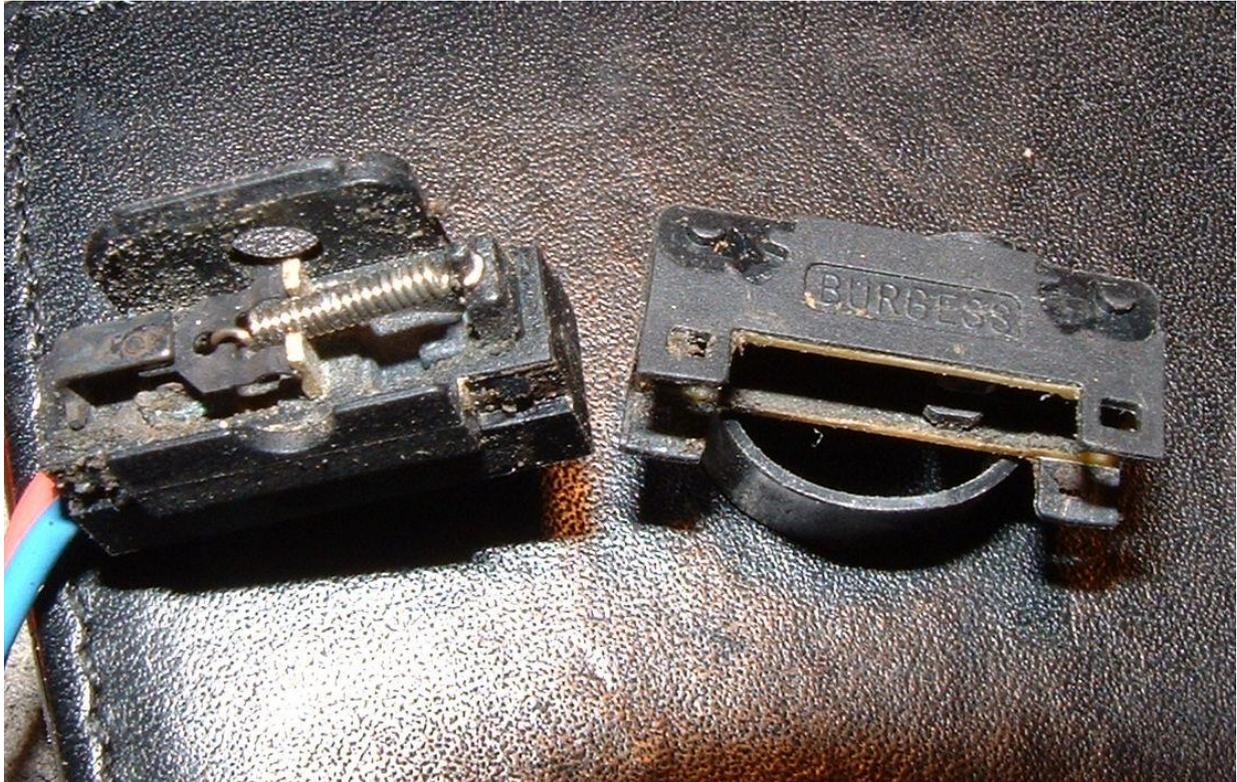
Der geöffnete Kontaktschalter – Man beachte den farblichen Kontrast der Kontaktfahne links zu deren Lager

Der mittlere Steg, an dem sich die Kontaktfahne mit der Feder befindet ist mit dem roten Draht beschaltet, die untere, hier im Bild von der Kontaktfahne verdeckte Kontaktfläche mit dem blauen Draht. In der Ruheposition liegt die Kontaktfahne an der oberen Kontaktfläche, die hier nur als Anschlag genutzt wird. Der Kontakt ist also ein „Schließer“. Der Auslöser, den man rechts im Gehäusedeckel noch so eben sehen kann, drückt beim Betätigen auf die Feder, welche dann die Kontaktfahne auf die untere Kontaktfläche drückt.

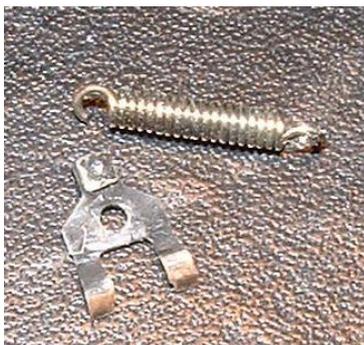
Ich stellte ziemlich schnell fest, dass die Kontakte korrodiert waren, daher nahm ich die Kontaktfahne mit der Feder heraus, um die mit feinem Schmirgelstäbchen zu reinigen. ACHTUNG – ich empfehle jedem in diesem Stadium erst mal mit Kontaktspray zu arbeiten und loses Schmirgelpapier zum Anschleifen zu nutzen. Evtl. erspart das den Ausbau der Kontaktfahne und vor allem den überaus fummeligen Wiedereinbau.

Auf dem letzten Bild kann man erkennen, dass ich die gebogenen Kontaktflächen angeschliffen habe, diese waren zuvor Pechschwarz. Das gleiche gilt für die kleine viereckige Kontaktfläche vorne, die ebenfalls geschliffen wurde.

Ich habe das Ganze dann wieder zusammengesetzt und vor dem Aufsetzen des Gehäusedeckel noch ein wenig „Top-Pin“ in dem Schalter versprüht. Das Zeug ist aus dem Hause „Kontakt-Chemie“ und sorgt dafür, dass der Kontakt mit einem leitfähigen aber schmierenden Überzug versehen wird.

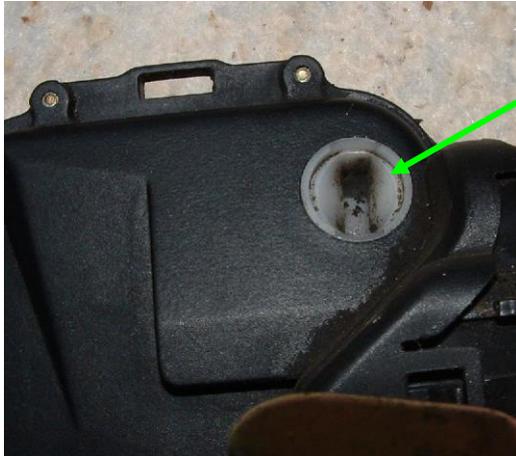
Es ist nicht ganz leicht, dass Schloss wieder mit dem Drehzapfen des Schließzylinders zu vereinen. Dieser am Ende abgeflachte Zapfen ragt derart weit ins Türinnere hinein, dass das Schloss zu dick scheint, um überhaupt wieder so darunter geschoben werden zu können, damit der Zapfen in das entsprechende Loch einrastet.

In diese auf der Rückseite des Schlosses befindliche Buchse muss der Zapfen exakt eingreifen.

Zum Glück ist der Zapfen etwas beweglich. Ich habe also ein kleines, aber starkes Gummiband um den Zapfen gelegt, dann beim Einbau vorne am Schlüssel gedreht und mit der anderen Hand das Schloss bewegt sowie gleichzeitig das Gummiband gespannt. Dadurch kam der Zapfen etwas nach vorne und der Abstand zum Schloss wurde größer
